# IMPLANTOLOGIE

3  
2017

# Einzelzahnimplantat mit Weichgewebeaufbau und Rezessionsdeckung

Dr. Sven Egger, M.Sc., M.Sc., ZT Noemi Benedek

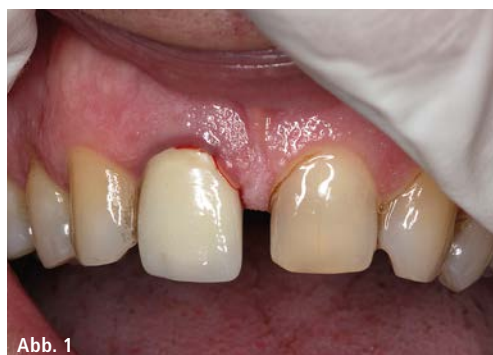
Abb. 1

**Zahnlänge:** Die OK-Front empfindet der Patient als ausreichend lang. Die Metallkeramikkrone am rechten mittleren Schneidezahn ist etwas länger im Vergleich zur linken Seite. Es zeigen sich leichte Abrasionen an den Eckzähnen 13 und 43. Der Schneidekantenverlauf folgt der Konkavität der Unterlippe (berührungsfreies Verhältnis). Die Breite des Lächelns misst bis in den Bereich der zweiten Prämolaren. Es gibt eine Verlagerung der unteren Inzisallinie gegenüber der fazialen Mittellinie/Interinzisallinie um 2mm nach links. Die Okklusionsebene steht parallel zur Kommissurenlinie (Horizontalen; Abb. 1).

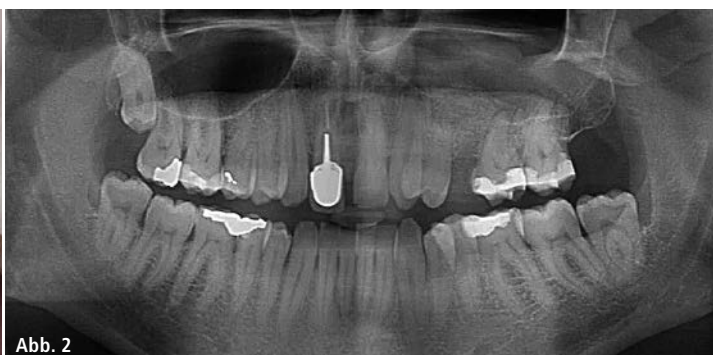
Abb. 2

Abbildung 2 liefert keinen Anhalt auf nicht zahnverursachte Prozesse. Auf dem OPG sind zu sehen: retinierter und verlagertes Zahn 18, retinierte Zähne 38 und 48, insuffiziente Amalgam- und Kompositfüllungen im Seitenzahnbereich des Ober- und Unterkiefers, Einzelzahnücke 25.

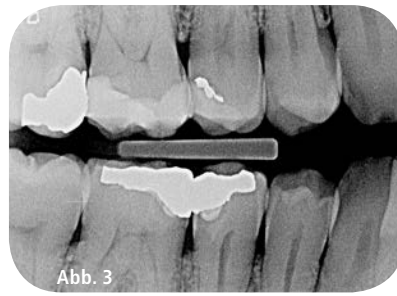
Abbildung 3 zeigt eine Bissflügelaufnahme rechts: Karies Grad II 44 distal, Karies Grad III 13 und 14 distal sowie 47 mesial, Randspalten/Sekundärkaries 17, 16, 15, 45, 46, Karies 47 (röntgenologisch nicht sichtbar, klinisch sonderbar).

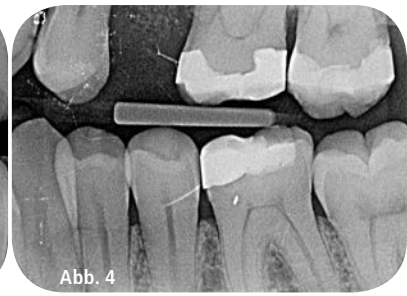
Die Bissflügelaufnahme links in Abbildung 4 zeigt Zahnücke 25, Randspalten/Sekundärkaries 26, 27 und 36. Abbildungen 5 und 6 zeigen Einzelzahnfilm-aufnahmen von 25 mit Wurzelresorption/V.a root falsa.

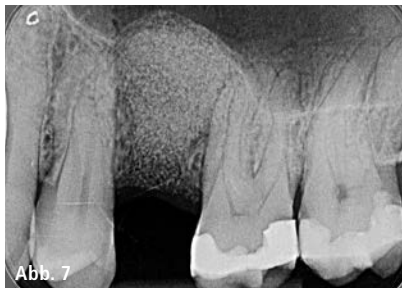
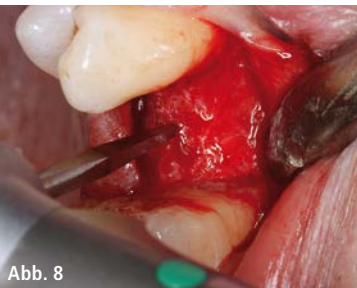
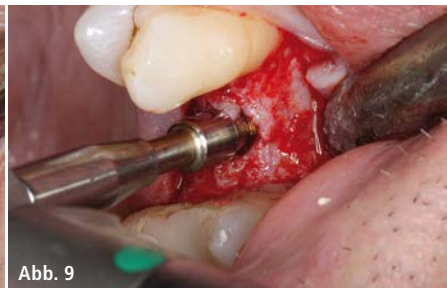
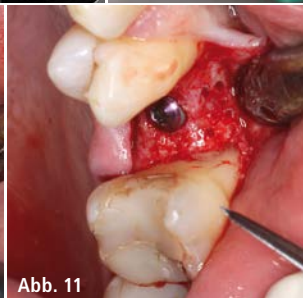
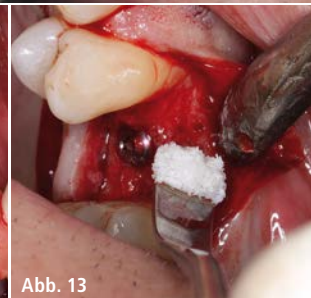
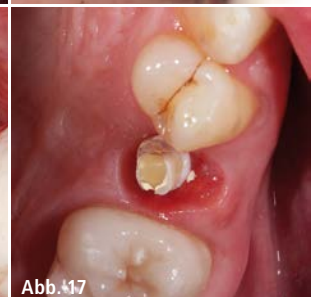
Im nächsten Schritt erfolgte die Exzision 25 und das Auffüllen der Alveole mit DBBM/Kollagenmembran. Die Spätimplantation 25 fand nach einer Abheilphase von zwölf Monaten statt. Die Einheilphase betrug vier Monate (Abb. 7–17). Anschließend erfolgte die quadrantenweise Sanierung der Zähne im Ober- und Unterkiefer und die Herstellung der Presskeramikteilkronen im zahntechnischen Labor sowie deren Eingliederung (Abb. 18 und 19). Abschließend wurde die Nachtschiene angefertigt.

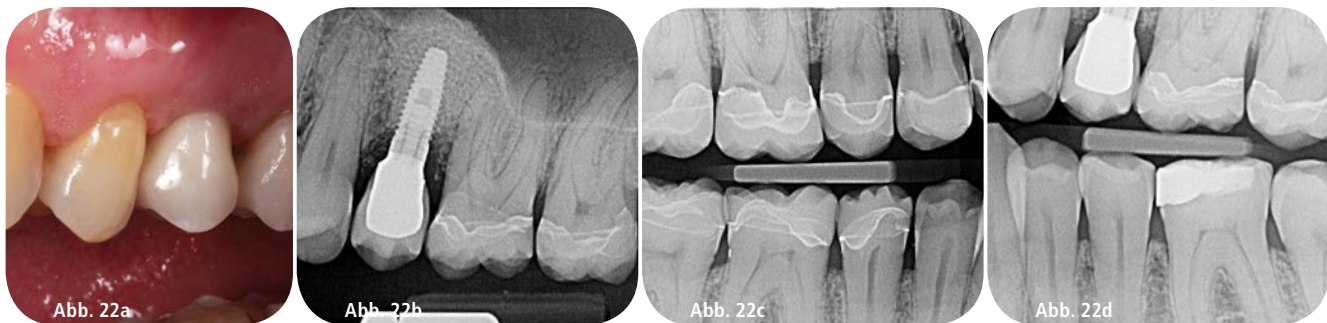
Disharmonie im Gingivaverlauf Regio 24, 26 konnte mit den durchgeführten Rezessionsdeckungen deutlich verbessert werden (Abb. 20).

Zahnlänge: Die Implantatkrone 25 gliedert sich sehr schön in die umgebenden Weichgewebe ein. Die Farbgebung erfolgte auf Wunsch des Patienten heller als die natürliche Zahnschmelze, um einem späteren Bleaching angemessen Rechnung zu tragen. Abbildung 21 zeigt deutlich die Chlorhexidinverfärbungen, welche während der Hygienephase entstanden.
