Die Ausgangssituation in diesem Patientenfall zeigt ein prothetisch und konservierend insuffizient versorgtes Erwachsenengebiss mit Klasse I-Verzahnung und einseitig verkürzter Zahnreihe. Die habituelle Okklusion wurde zugunsten der zentralen Kondylenposition aufgegeben, da eine größere okklusale Rehabilitation vorgesehen war und die zentrische Okklusion durch die abradierten Kauflächen vom Patienten nicht mehr eindeutig reproduziert werden konnten. Bei der klinischen Funktionsanalyse zeigten sich Anzeichen einer parafunktionellen Störung. Die ästhetisch rekonstruktive Behandlung erfolgte nach Schienenvorbehandlung und semipermanenten Kompositaufbauten mit Presskeramikteilkronen und Veneers.

## Adhäsive Full-Mouth-Rehabilitation mit Einzelzahnimplantaten

Dr. Sven Egger, M.Sc., M.Sc., ZTM Christian Berg

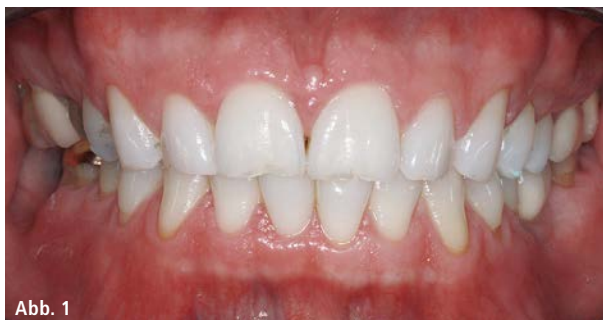
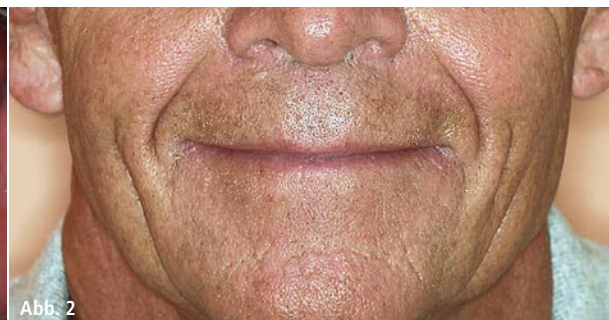
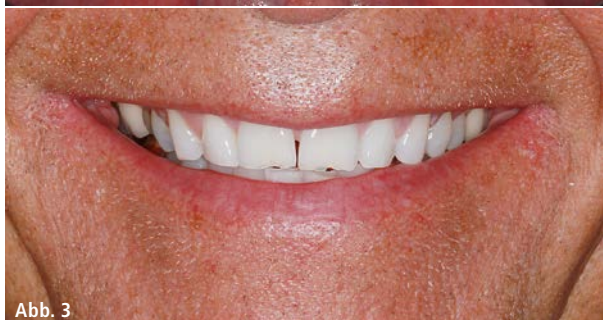
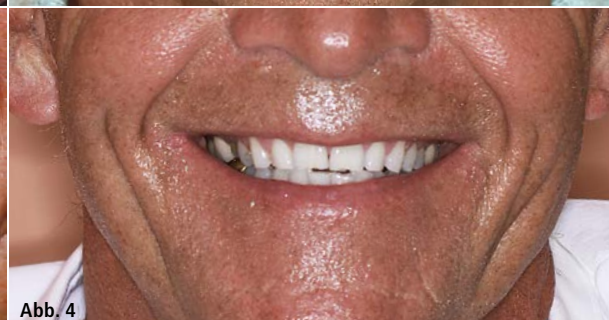
**Abb. 1:** Harmonischer Gingivaverlauf im Frontzahnbereich. Rezessionen an 35, 37 und 46. – **Abb. 2:** Der Patient verfügt über eine kurze und schmal geformte Oberlippe. – **Abb. 3:** Es zeigen sich generalisierte Abrasionen im Ober- und Unterkiefer. Die Okklusionsebene steht parallel zur Kommissurenlinie. – **Abb. 4:** Die quadratisch imponierende Zahnform erscheint harmonisch zur Gesichtsform des Patienten.

Es zeigt sich ein harmonischer Gingivaverlauf im Frontzahnbereich. Die Zähne 35, 37 und 46 weisen Rezessionen auf. Der Patient verfügt über eine kurze und schmal geformte Oberlippe. Ein labialer Korridor ist kaum vorhanden.

zeigen sich generalisierte Abrasionen im Ober- und Unterkiefer. Die Breite des Lächelns misst bis in den Bereich der ersten Molaren – die Interinzisallinie und Mittellinie stimmen überein. Die Okklusionsebene steht parallel zur Kommissurenlinie (Horizontale). Die quadratisch imponierende Zahnform erscheint harmonisch zur Gesichtsform des Patienten.

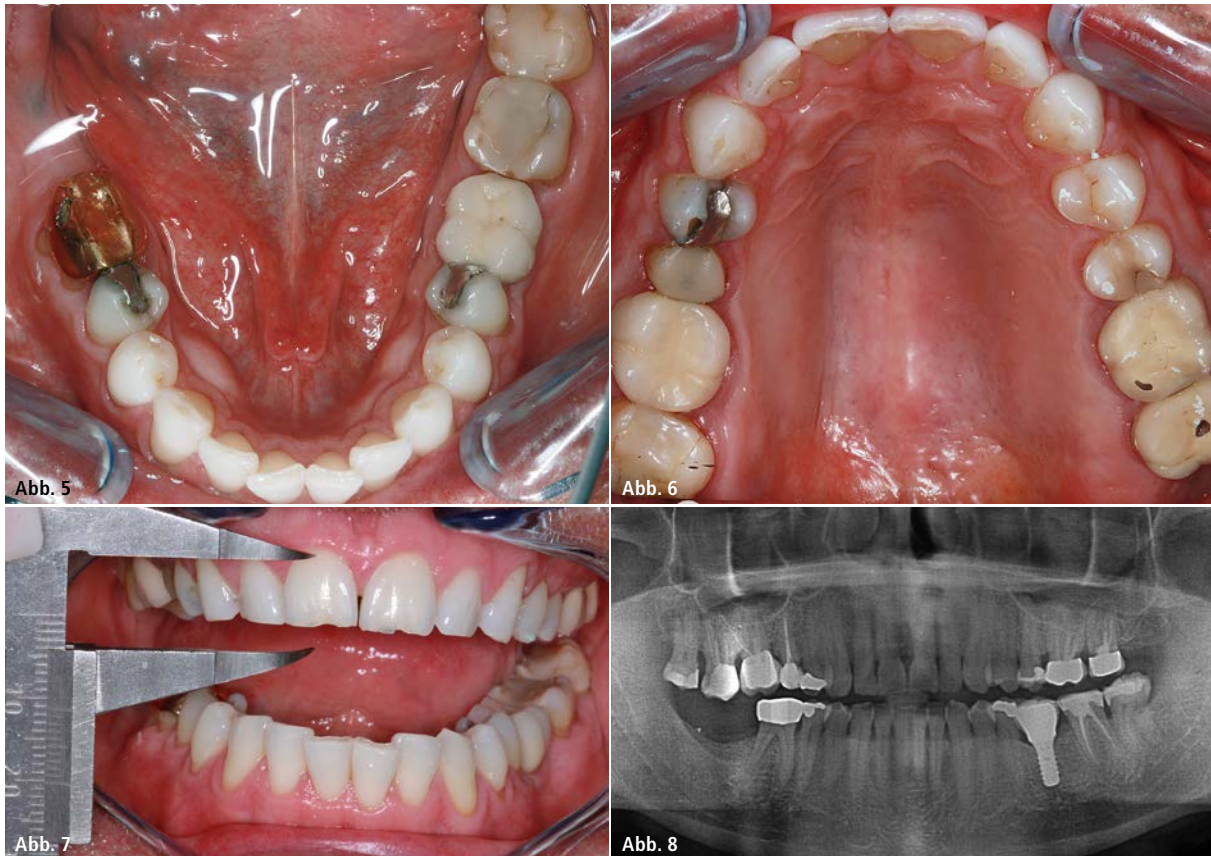
**Abb. 5:** Neben den bereits erwähnten abrasiven Zahnhartsubstanzverlusten ist die ursprünglich okklusale Morphologie im Front- und Seitenzahnbereich nur noch ansatzweise vorhanden. – **Abb. 6:** Neben den bereits verfärbten Kompositrestaurationen sowie dem abrasiv bedingtem Schmelzverlust erscheint die Farbe der Seitenzähne im Kontrast zu den gebleichten Frontzähnen etwas zu dunkel. – **Abb. 7:** Festlegen der Frontzahnrelationen (Zahnlänge, Overjet und Overbite). – **Abb. 8:** OPG.

erwähnten abrasiven Zahnhartsubstanzverlusten ist die ursprünglich okklusale Morphologie im Front- und Seitenzahnbereich nur noch ansatzweise vorhanden.

Neben den bereits verfärbten Kompositrestaurationen sowie dem abrasiv bedingtem Schmelzverlust, erscheint die Farbe der Seitenzähne im Kontrast zu den gebleichten Frontzähnen etwas zu dunkel. Der Patient wünschte sich im Rahmen der Rehabilitation in dieser Frage noch eine deutliche Verbesserung.

Das OPG zeigt keinen Anhalt auf zahnverursachte Prozesse. Es sind Elongationen in Regio 17, 18 und insuffiziente Amalgam- und Kompositfüllungen im

Seitenzahnbereich des Ober- und Unterkiefers vorhanden. Die Aufnahme zeigt zudem insuffiziente Wurzelfüllungen an den Zähnen 17, 16, 15, 26, 27 und 37.

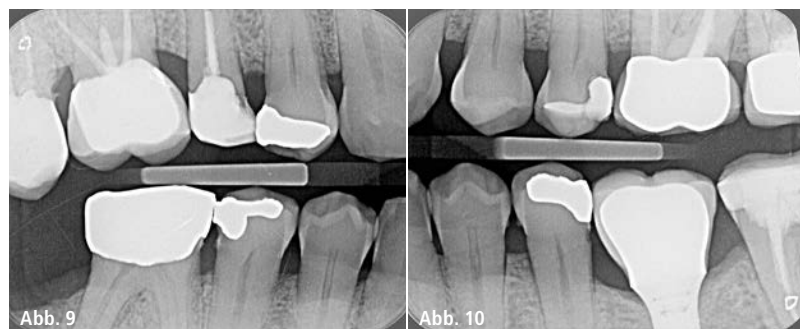
**Abb. 9:** Bissflügelaufnahme rechts. – **Abb. 10:** Bissflügelaufnahme links.

Die Bissflügelaufnahme rechts zeigt einen Randspalt am Kompositaufbau 15 distal, über- und unterkonturierte Kronenränder an den Zähnen 17, 16 und 46 sowie Sekundärkaries am Zahn 45 distal. Die Bissflügelaufnahme links zeigt Sekundärkaries an Zahn 35 distal sowie über- und unterkonturierte Restaurationsränder/Randspalten an den Zähnen 26 und 27.

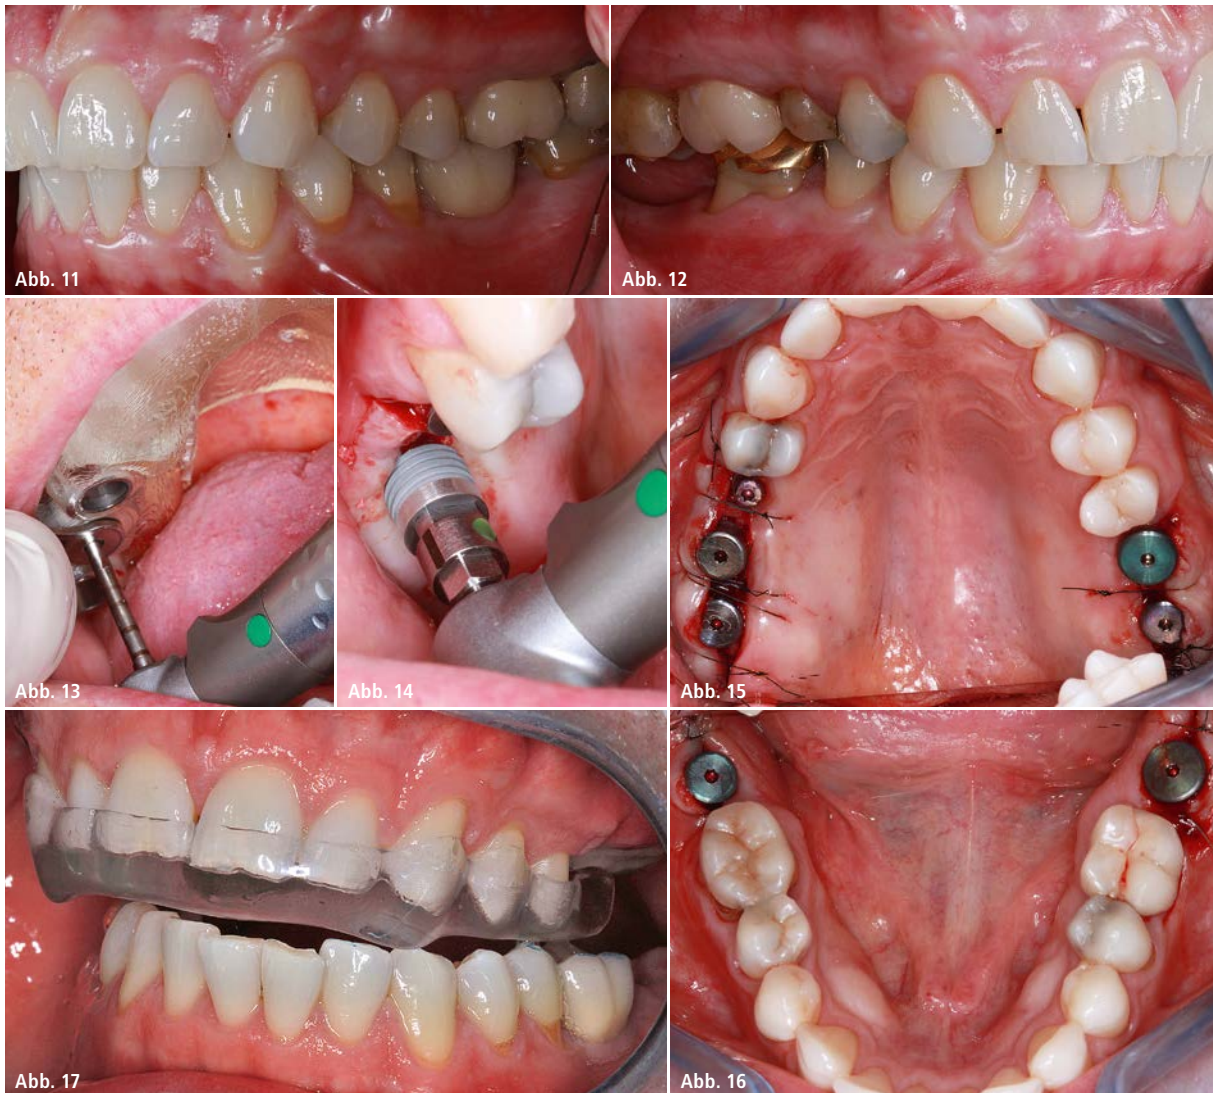
**Abb. 11 und 12:** Okklusion links und rechts. – **Abb. 13:** Aufbereitung der Implantatlager mittels Chirurgieschablone. – **Abb. 14:** Einsetzen des Implantats ohne Schablone. – **Abb. 15 und 16:** Eingesetzte Implantate im Ober- und Unterkiefer. – **Abb. 17:** Begleitende Schienentherapie.

Nach der Weichgewebeheilung (acht Wochen) erfolgt die Frühimplantation 17, 16, 15, 26, 27, 37 und 47 mit schablonengeführter Technik (NobelGuide, Nobel Biocare). Die Einheilphase wurde im Unterkiefer auf zwei Monate und im Oberkiefer auf fünf Monate (interne Sinuslifts) festgelegt. In dieser Zeit erfolgte die funktionelle Vorbehandlung (Schienentherapie).

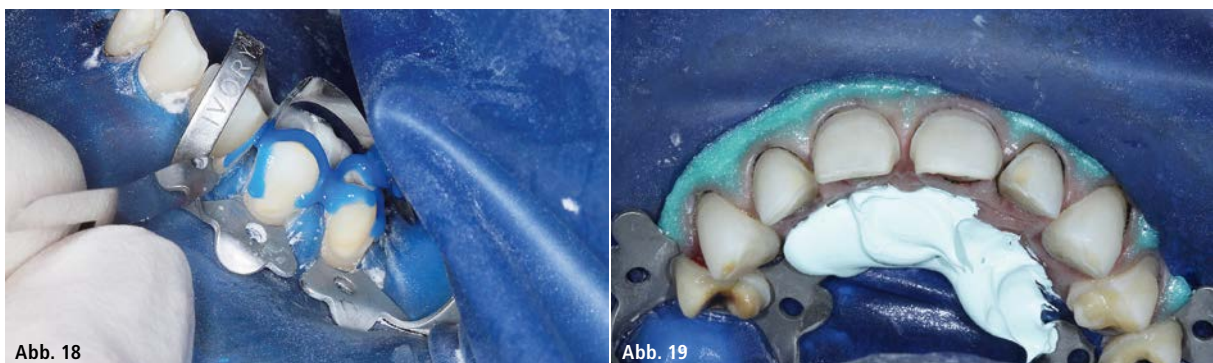
**Abb. 18 und 19:** Adhäsive Eingliederung der definitiven Versorgung.

keramikteilkronen (IPS Empress, Ivoclar Vivadent) eingegliedert (Syntac Classic, Variolink II, Ivoclar Vivadent). Die Implantatkronen im Ober- und Unterkiefer werden provisorisch (Temp-Bond, Kerr) auf den Zirkonabutments zementiert.

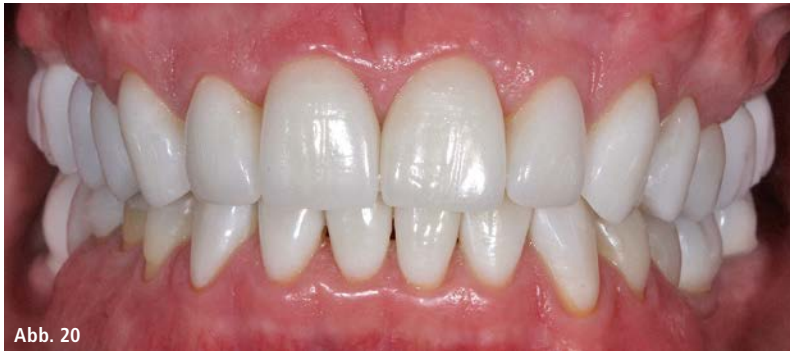
Abb. 20

**Abb. 20:** Die leicht quadratisch imponierende Zahnform wurde beibehalten. – **Abb. 21:** Die Zahnlänge der OK-Front empfindet der Patient als sehr angenehm, das entspannte Lächeln zeigt ungefähr 6–8 mm der Frontzahnreihe. – **Abb. 22 und 23:** Intraoraler Schlussbefund. – **Abb. 24:** Schlussröntgen-OPT.

Die Oberkieferfront empfindet der Patient von der Länge als sehr angenehm, das entspannte Lächeln zeigt ungefähr 6–8 mm der Frontzahnreihe. Die leicht quadratisch imponierende Zahnform wurde beibehalten und fügt sich nun harmonisch zur Gesichtsform des Patienten.
