Oberkieferfrontversorgung mit Feldspatkeramikveneers

Autoren: Dr. Sven Egger, M.Sc., M.Sc., ZTM Christian Berg

In diesem Beitrag wird die Behandlung einer Patientin (23 Jahre) mit guter allgemeiner Gesundheit vorgestellt. Die Ausgangssituation in diesem Patientenfall zeigt zwei endodontisch (Frontzahntrauma im Kindesalter) behandelte mittlere obere Frontzähne mit internen Verfärbungen.

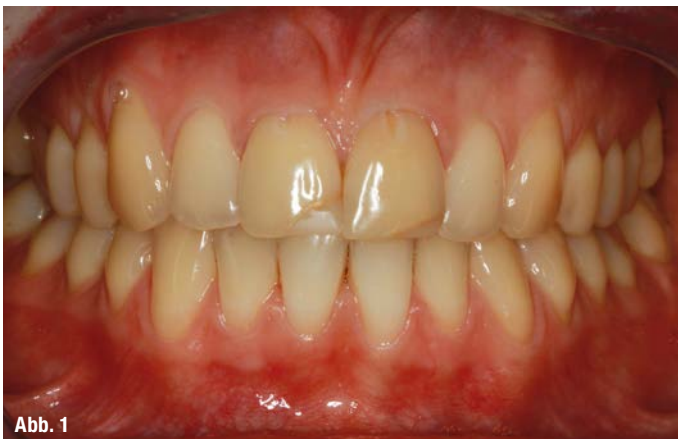
Abb. 1: Front in Okklusion.

Im Ober- und Unterkiefer ist ein regelmäßiger Gingivasaum sowie wohlgeformte Interdentalpapillen zu erkennen (Abb. 1). Es liegt ein Biotyp mit dünner Gewebestärke vor. Die Patientin verfügt über eine mittelstark geformte Oberlippe. Es liegt eine mittelhohe Lachlinie vor (Abb. 2).

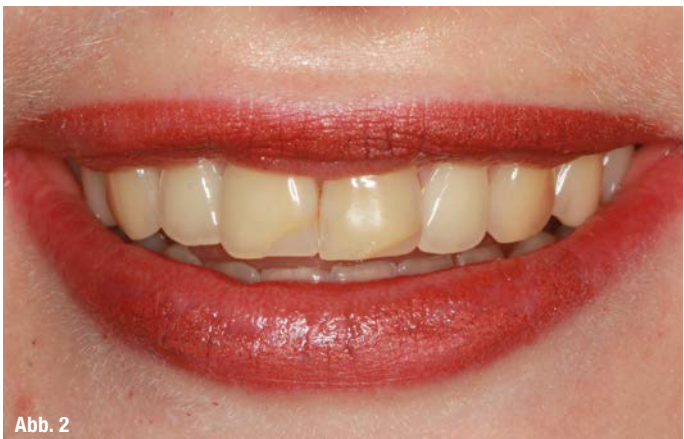
Abb. 2: Leichtes Lächeln.

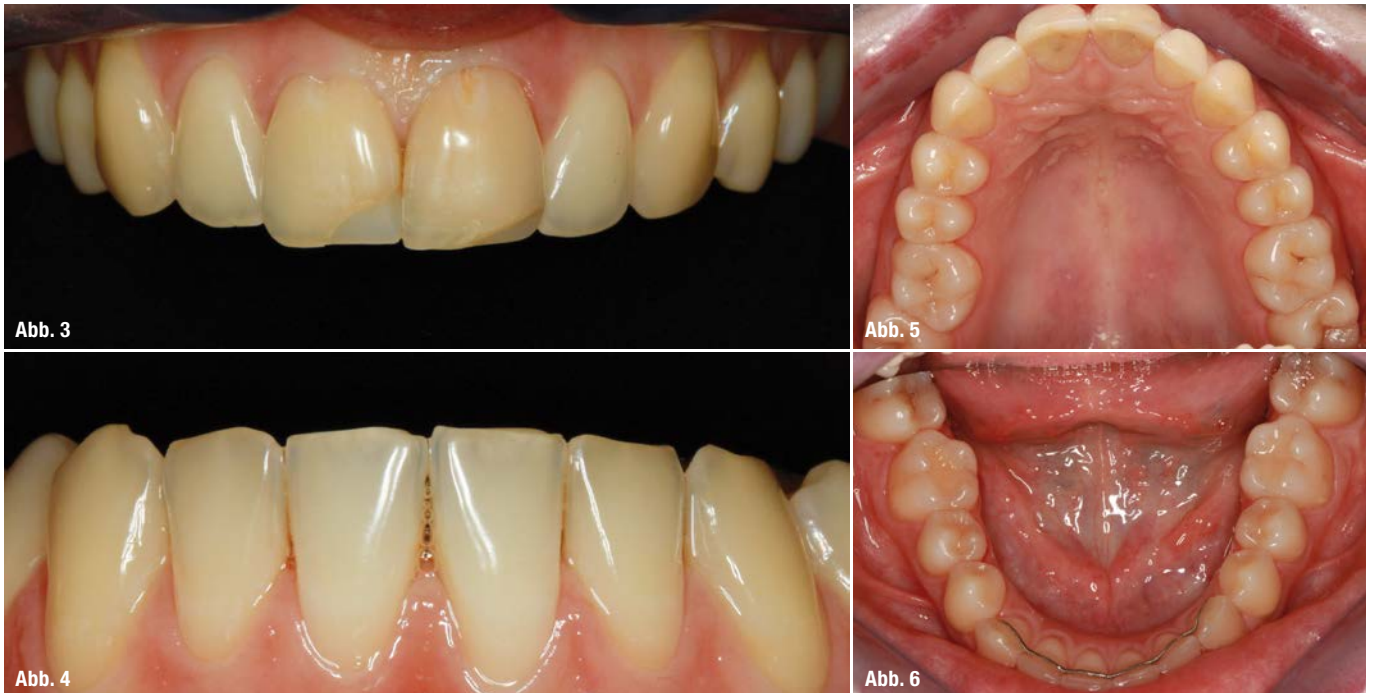
Abb. 3: Oberkiefer 6-6.

Die durch den dünnen Biotyp bedingt oval imponierende Zahnform der Oberkieferfrontzähne erscheint der Patientin harmonisch und sollte bei der Neuversorgung beibehalten werden. Beide 1er zeigen im Zahnhalsbereich hypoplastische Einkerbungen im Bereich der Schmelz-Dentin-Grenze (Abb. 3).

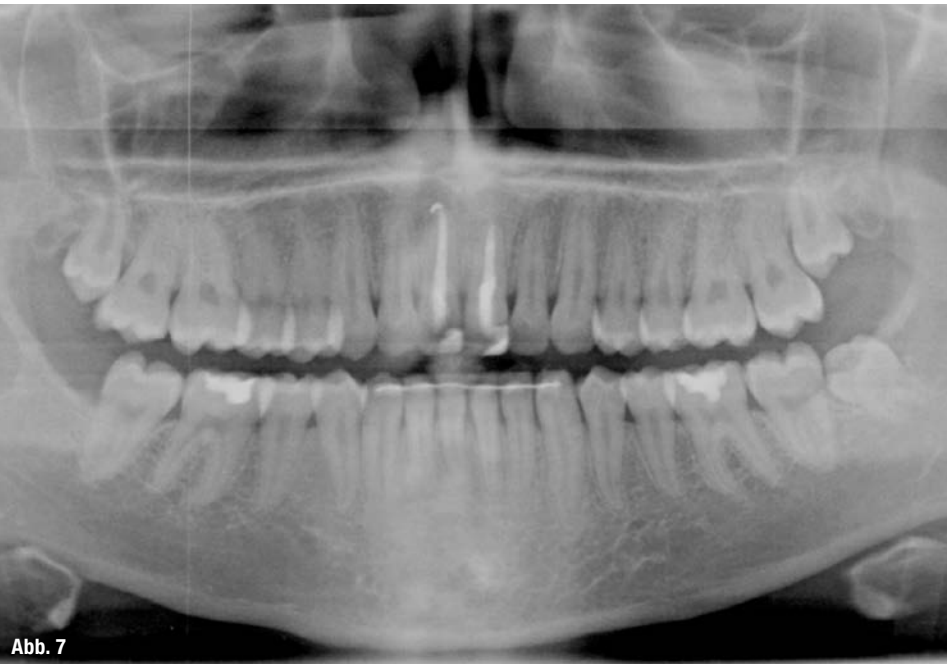
Abb. 7

Abb. 7: OPT – Kein Anhalt auf nicht zahnverursachte Prozesse, Verschattung Kieferhöhle links (Patientin zum Zeitpunkt der Untersuchung erkältet).

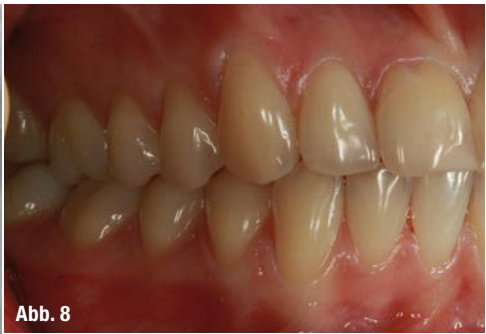
Abb. 8 und 9: Rechts/Links-Okklusion. Aufnahmen der Lateral- und Okklusallansicht wurden gespiegelt, um eine seitenrichtige Darstellung wiederzugeben.

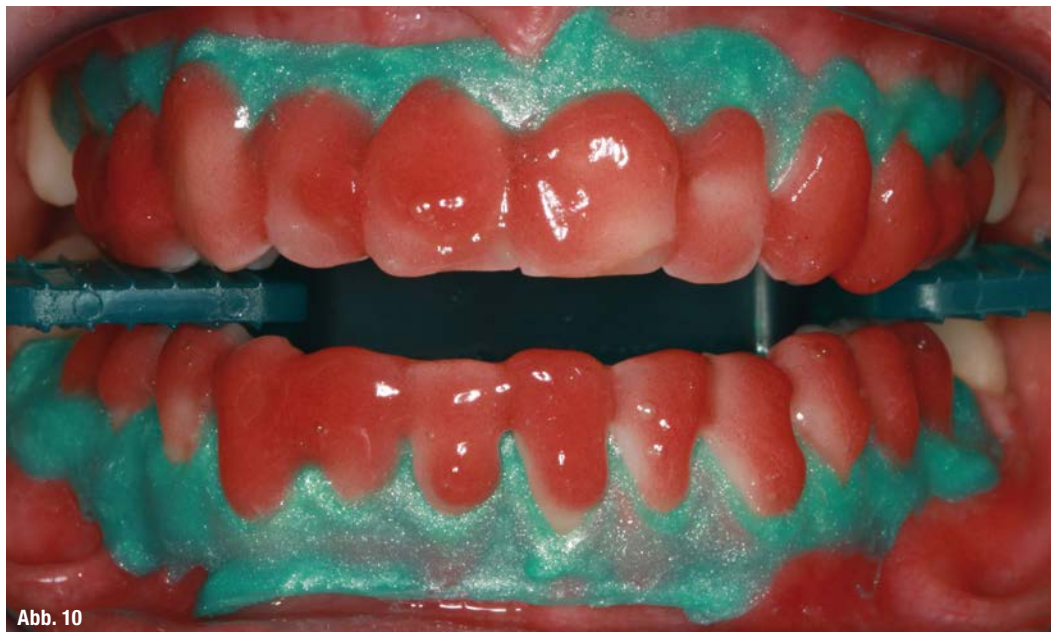
Abb. 10

Abb. 10: In-Office-Bleaching.

- Behandlungssitzung: Prophylaxesitzung einschließlich Reevaluation und professioneller Zahnreinigung, Abformung OK/UK mit Alginate, Fotostatus, intraorales Mock-up mit Tetric Flow
- In-Office-Bleaching OK/UK (Opalescence Boost 35%, Ultradent) für 60 Minuten (3x20 Minuten; Abb. 10), Walking Bleach 11, 21 mit Natriumperborat/H₂O₂ 3% für zehn Tage
- Präparation der Zähne im OK in lokaler Anästhesie (Articain 1:100.000, Aventis) unter Zuhilfenahme einer Lupenbrille (4,5-fache Vergrößerung, Zeiss)
- Präparation 11, 21 zur Aufnahme von Feldspatkeramikveneers, Präparation leicht subgingival (0,5mm) zur Erfassung der zervikalen Einker-

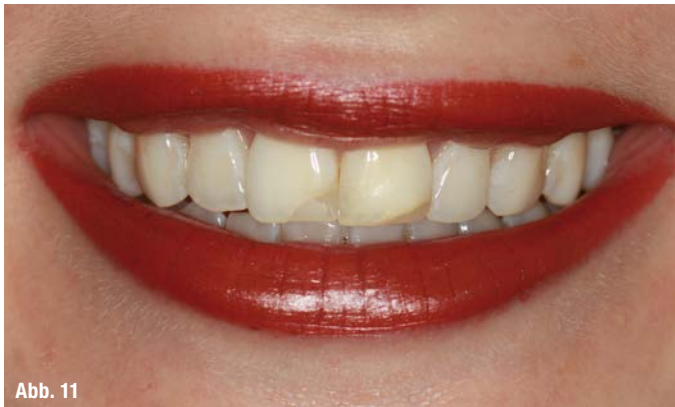
Abb. 11

Abb. 11: Ergebnis nach internem und externem Bleichen.

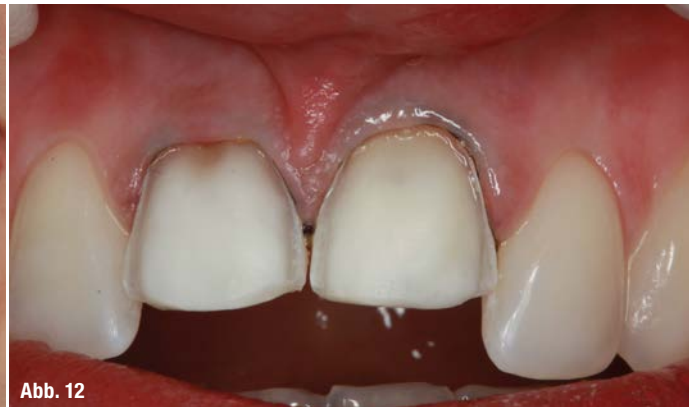
Abb. 12

Abb. 12: Fertiggestellte Präparation 11, 21.

- bungen (Hohlkehldiamant 886-012 M, ökoDENT und Finierer FG 8878/014, Komet; Abb. 12)
- Zweifache Abdrucknahme der präparierten Zähne mittels Doppelfadentechnik
- Kieferrelationsbestimmung in HIKP (= ZKP) aus thermoplastischem Kunststoff (Bite Compound, GC).
- Registrieren der arbiträren Scharnierachse des OK mittels Gesichtsbogen (Artex 3-D, Amann Girrbach). Bestimmung der Idealwinkel der Zähne aus frontaler Sicht mit dem Clinometer nach Dr. Behrend (Amann Girrbach)
- Gegenkieferabformung (UK) mit Alginat (Alginat, Cadco)
- Erste Anprobe. Entfernung der provisorischen Versorgung und sorgfältige Reinigung der präpa-

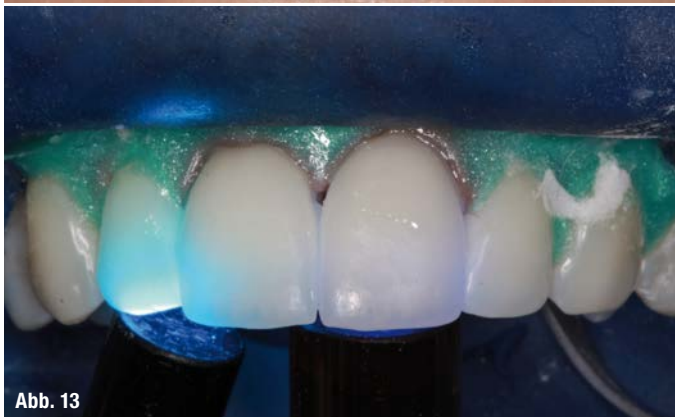
Abb. 13

Abb. 13: Eingliederung Zahn für Zahn.

- rierten Zähne. Aufsetzen der Frontzahnveneers (Creation „Willi Geller“, KLEMA) mit Glyceringel (Variolink II Try-In, Ivoclar Vivadent)
- Kontrolle auf Randpassung und exakten Sitz
- Eingliederung der definitiven Versorgung im OK. Zum Einsetzen der Veneers wird nach vorherigem Abstrahlen (RONDOflex plus, KaVo) mit Aluminiumoxidpulver der Korngröße 27 µm (RONDOflex plus, KaVo) und Schmelzätzung mit 35%iger Phosphorsäure (Ultra-Etch, Ultradent) eine selektive adhäsive Befestigung der zuvor geätzten und silaniserten (Monobond-S Silan, Ivoclar Vivadent) Feldspatveneers mit Syntac Classic (Ivoclar Vivadent) und Variolink II (Ivoclar Vivadent) vorgenommen (Abb. 13)

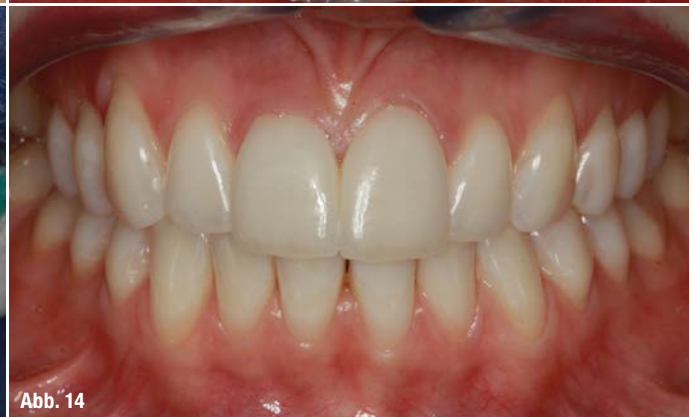
Abb. 14

Abb. 14: Front in Okklusion.

Mit der manuellen und klinischen Funktionsanalyse konnte kein auffälliger Befund festgestellt werden. Die manuelle Führung ergab weiterhin keine Abweichung in maximaler Interkuspitation (ohne Führung) und zentraler Kondylenposition (mit Führung). Keine Krepitationsgeräusche der Gelenke, unauffällige Öffnungs- und Schließbewegungen. Es zeigen sich stabile und gesunde Weichgewebsverhältnisse nach abgeschlossener prothetischer Behandlung (Abb. 14). Die Papille an den zentralen Schneidezähnen ist gut ausgeformt. Die Oberkieferfront empfindet die Patientin nun als ausreichend „lang“, das entspannte Lächeln zeigt fast die gesamte Frontzahnreihe. Der Schneidekantenverlauf folgt der Konkavität der Unterlippe. Die ovale Zahnform wurde in die definitive Sanierung übernommen und die zervikalen Einkerbungen (Hypoplasien) an 11, 21 wurden entsprechend eingefasst (Abb. 14). Die Veneeroberflächen wurden mit horizontalen und vertikalen Texturen versehen und

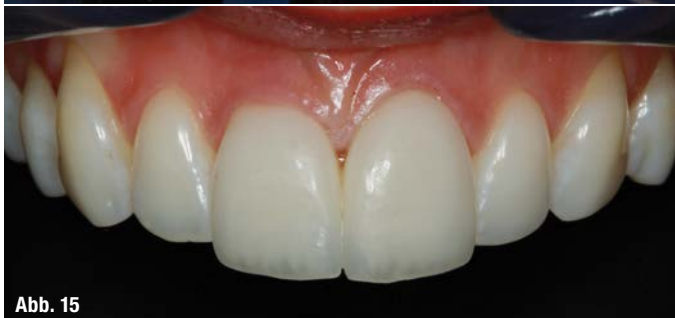
Abb. 15

Abb. 15: OK 6-6.

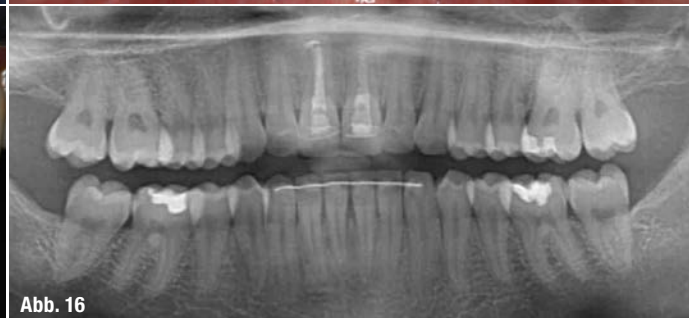
Abb. 16

Abb. 16: Schlussröntgen OPT.

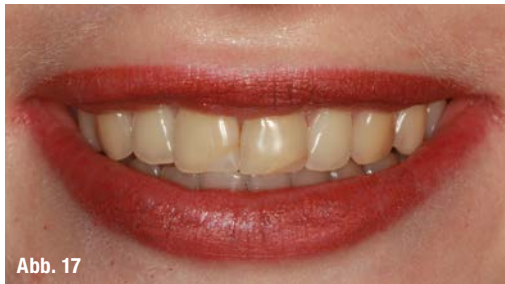
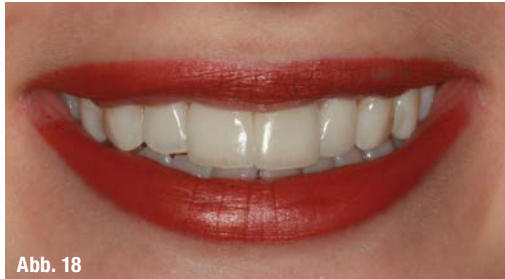
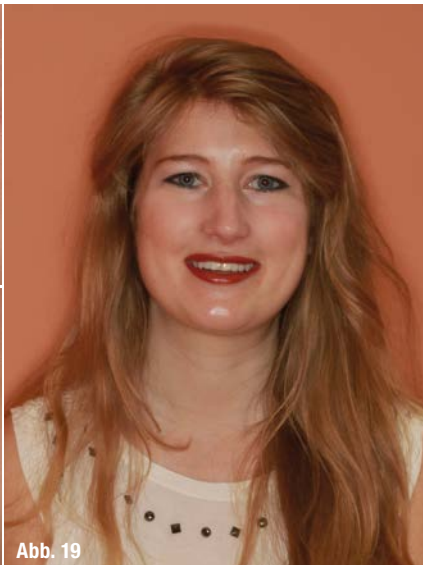
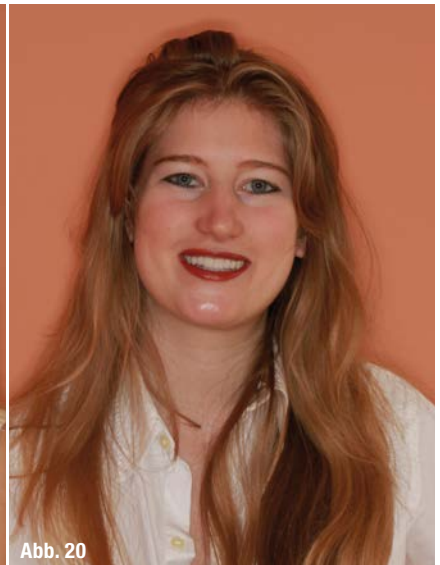
Abb. 17–20: Vergleich Ausgang und Abschluss.
